Dreifaltigkeitskirche Speyer

**Erhaltung eines Kulturdenkmals
dargestellt an der Innensanierung
der protestantischen Dreifaltigkeitskirche in Speyer**

Bernd Ehrhardt M.Eng
Dipl.-Ing.(FH), Architekt
Dipl.-Wirtsch.-Ing.(FH)

März 2016

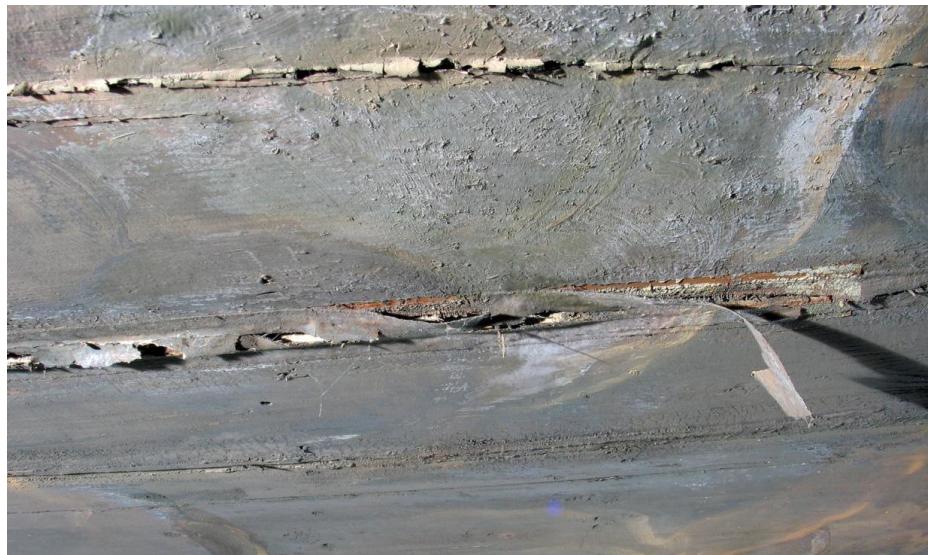
Musterachse, Vorzustand⁶

Über einigen Brettfugen sind noch Leinwandstreifen der Restaurierung von 1891 zu finden. Sie haben sich zum großen Teil gelöst oder sind gerissen.

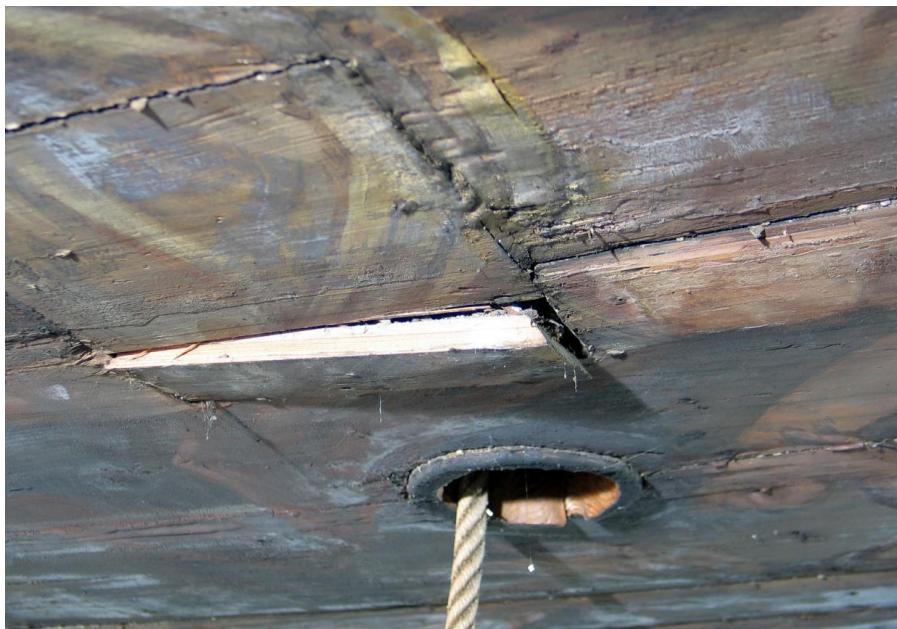
Musterachse, Vorzustand

An einer alten Ausbesserung der Planken neben der Durchführung für das Glockenseil hat sich ein Stück gelöst und hängt unter dem Druck des aufliegenden Schmutzes nach unten.

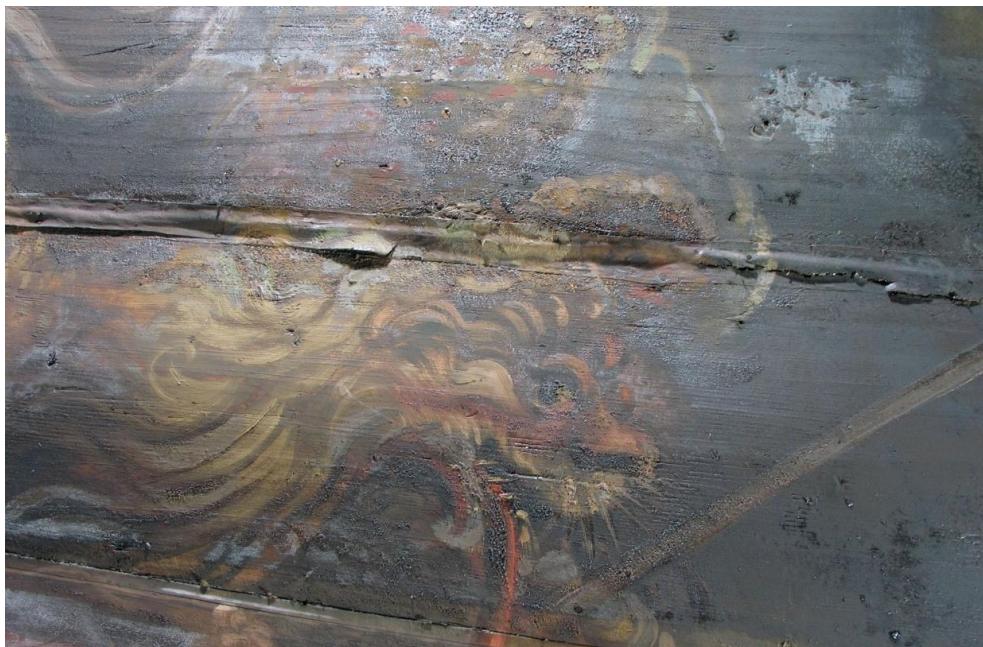
Musterachse, Vorzustand

Die Schmutz- und Rußschichten liegen wie ein grauer Film auf der Oberfläche. Die krepierten Bindemittel der älteren Retuschen markieren sich als weiße Schleier. Die Leinwandstreifen über den Brettffugen haben sich partiell gelöst.

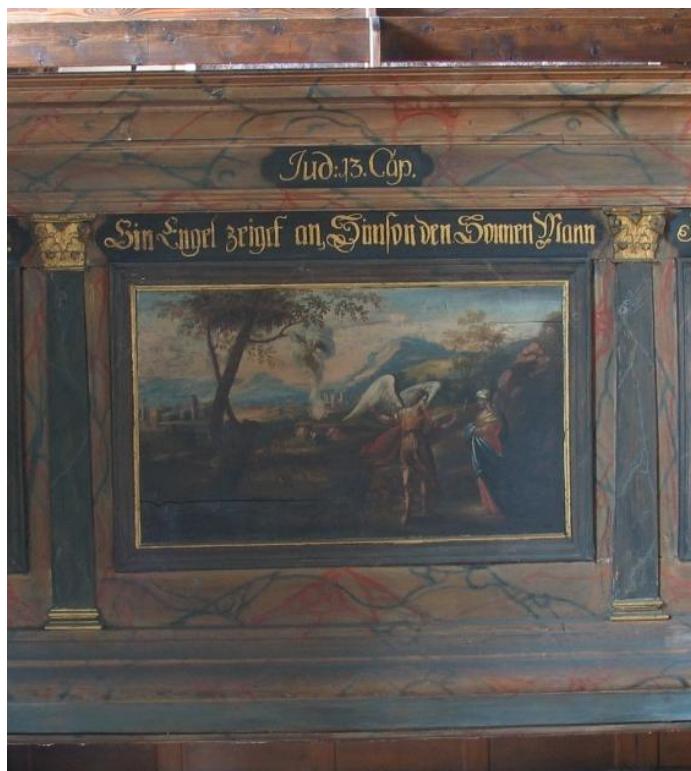
Vorzustand

Schmutz und Rußschicht verdunkeln die Malereien.

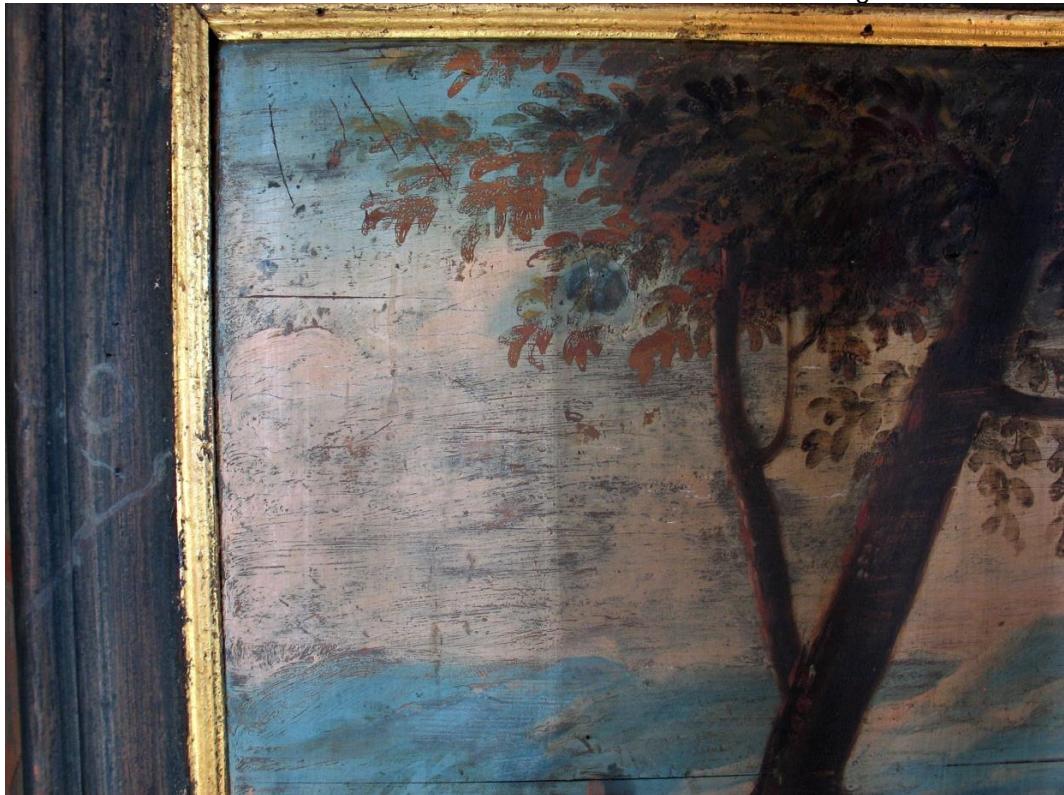
Zwischenzustand

Durch die Abnahme der Schmutz und Rußschichten werden auch die Schäden an der Malerei sichtbar. Partiell wird der hölzerne Träger sichtbar.

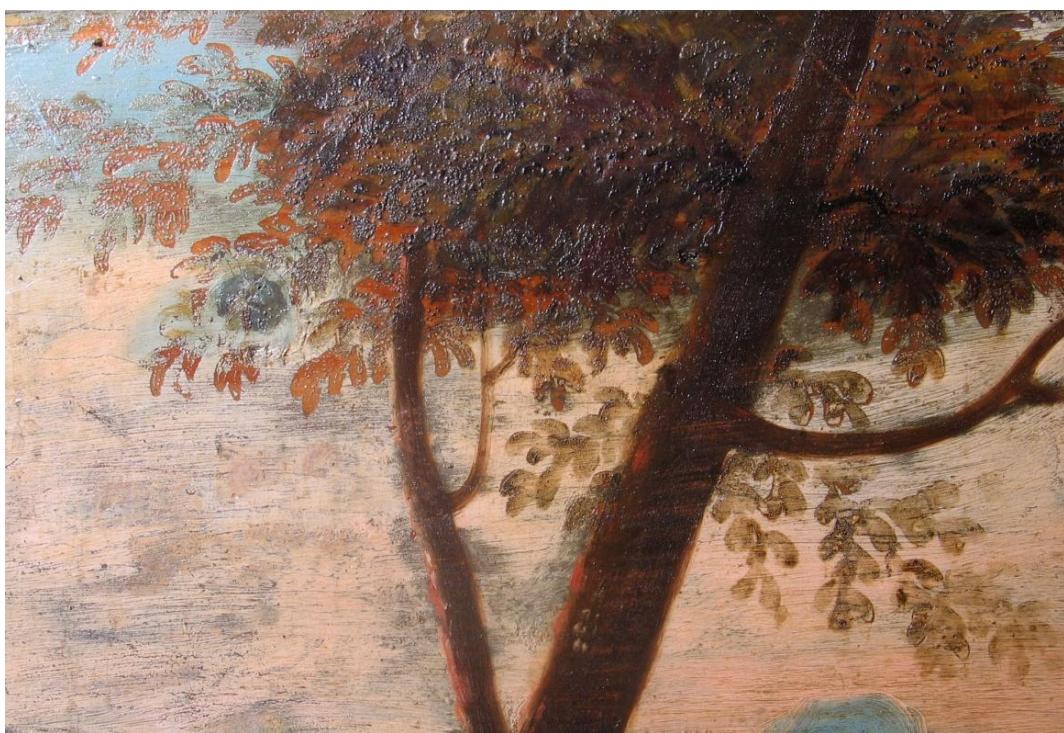
Zwischenzustand

Es sind nicht nur die Verputzungen deutlich zu sehen, in den gemalten Blättern ist es teilweise zu Abplatzungen der Farbschichten gekommen. Der warme Holzton „verbirgt“ den Schaden für den Betrachter.

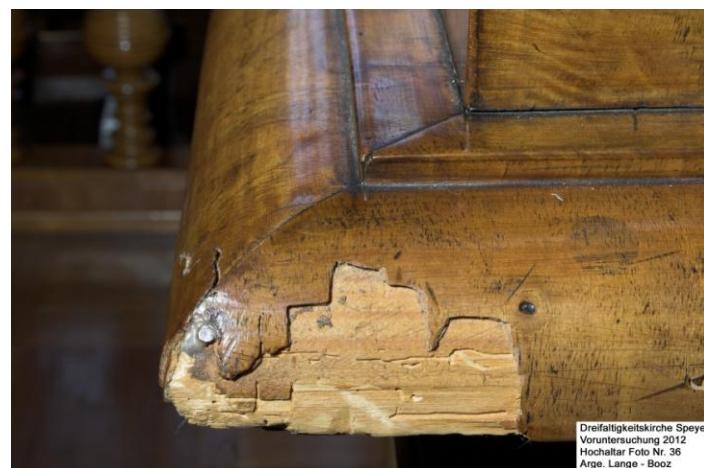
Insgesamt ist die Altararchitektur in gutem Zustand. Es gibt an wenigen Stellen fehlende Profilleisten. Die gedrehten Säulenkörper weisen einige tief gehende Risse auf, die aber nicht die Stabilität beeinträchtigen. Leimfugen haben sich vielerorts geöffnet.

Furnierablösungen gibt es in Form von zahlreichen Blasenbildung sowie vereinzelt kleinen Ausbrüchen.

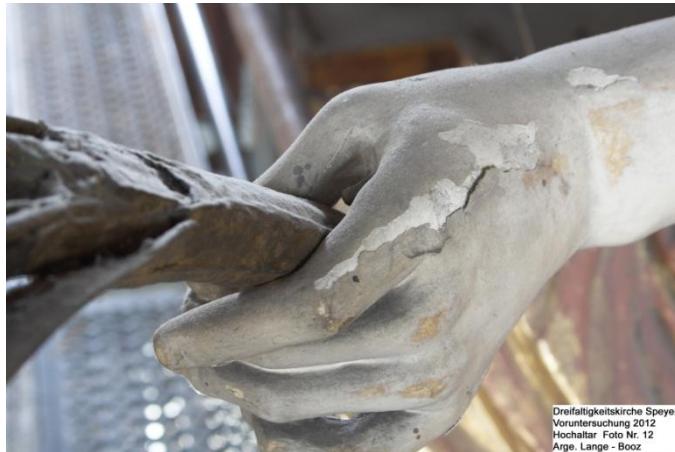
Die Oberfläche der Inkarnate ist extrem verschmutzt.

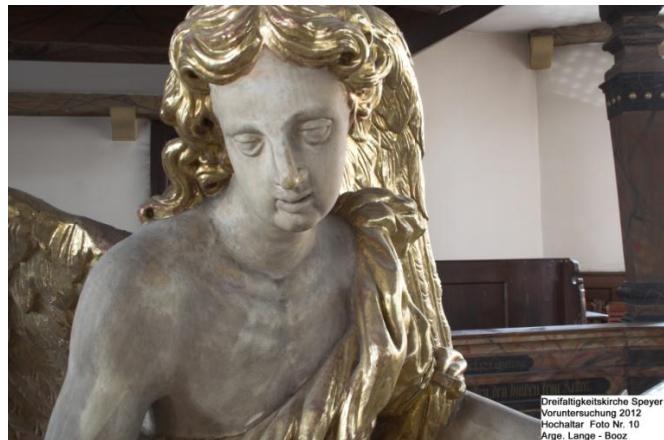
Unter einer dicken Schicht aus lose aufliegendem Staub und Ruß liegt eine Schmutzkruste, die fest mit der Leimfarbe verbacken ist.

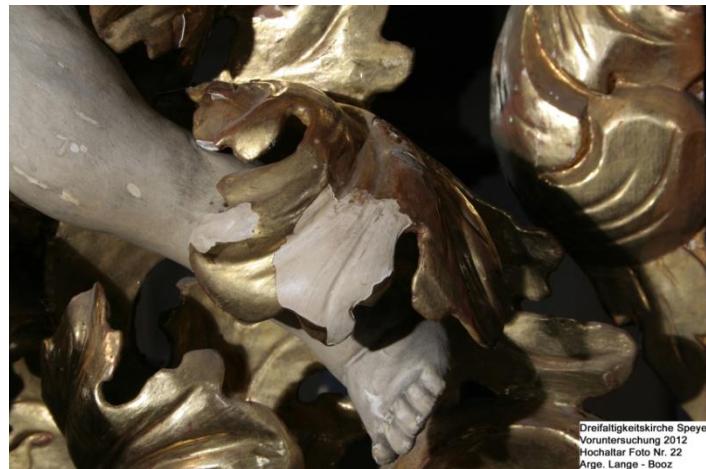
Am schlimmsten betroffen sind die Aufbauten aus Laubwerk über den Arkaden. Hier gibt es handtellergroße Hohlstellen und bereits größere Verluste. Auch hier sind die Oberflächen mit einer dicken Staub- und Schmutzschicht bedeckt.

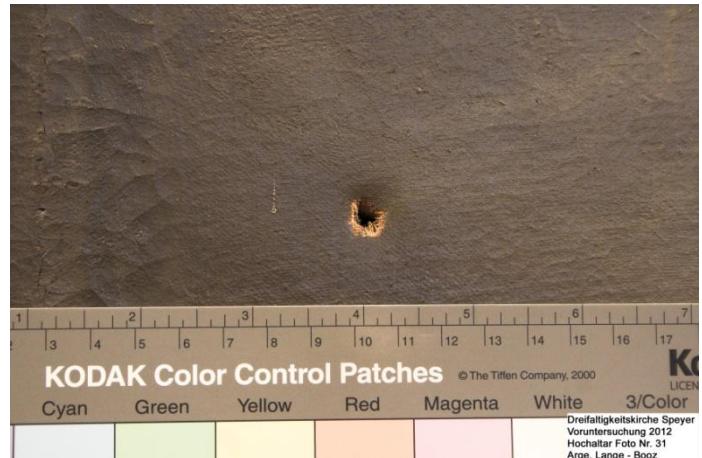
Die Lochränder sind nach hinten gebogen, weshalb es größer aussieht, als es tatsächlich ist.

Das Loch muss geschlossen werden mittels Verklebung der gerissenen Fäden, gegebenenfalls müssen Fädchen eingesetzt oder Fadenbrücken gesetzt werden. Als Klebemittel kann Nylonschweißpulver von Kremer oder Plextol P 500 angewandt werden.

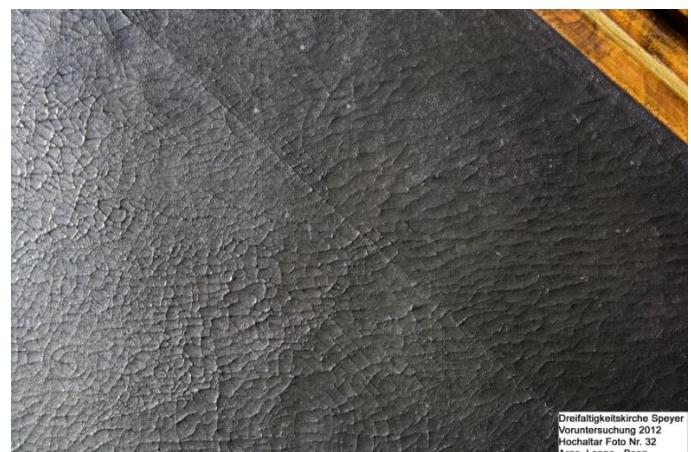
In diesen Bereichen hat sich eine starke Schüsselbildung ausgeprägt, und die Schollenränder stehen splitterig nach oben auf

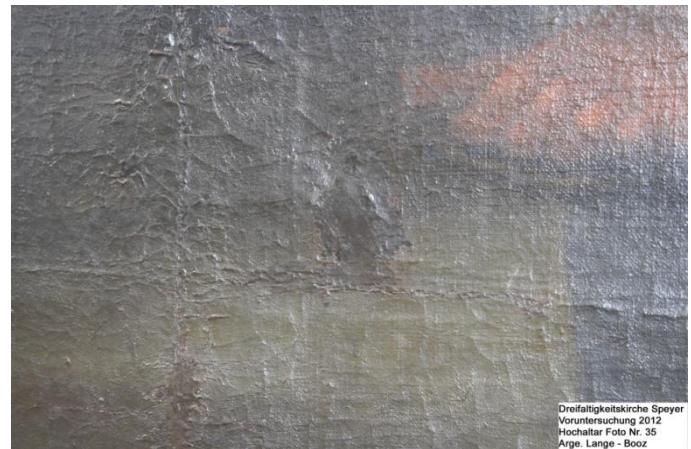
Einige nachgedunkelte Retuschen über klobigen unstrukturierten Kitungen sind auszumachen, der Firnis ist leicht verbräunt. Die Oberfläche ist leicht verschmutzt.

Kittungen sind nur in sehr geringem Ausmaß nötig, im Bereich des Risses und weniger tiefer Ausbrüche. Als Material wird Leim-Kreidekitt empfohlen. Retusche mit Aquarellfarben und abschließenden Harzlasuren mit Maimeri oder mit Trockenpigmenten in Dammar.

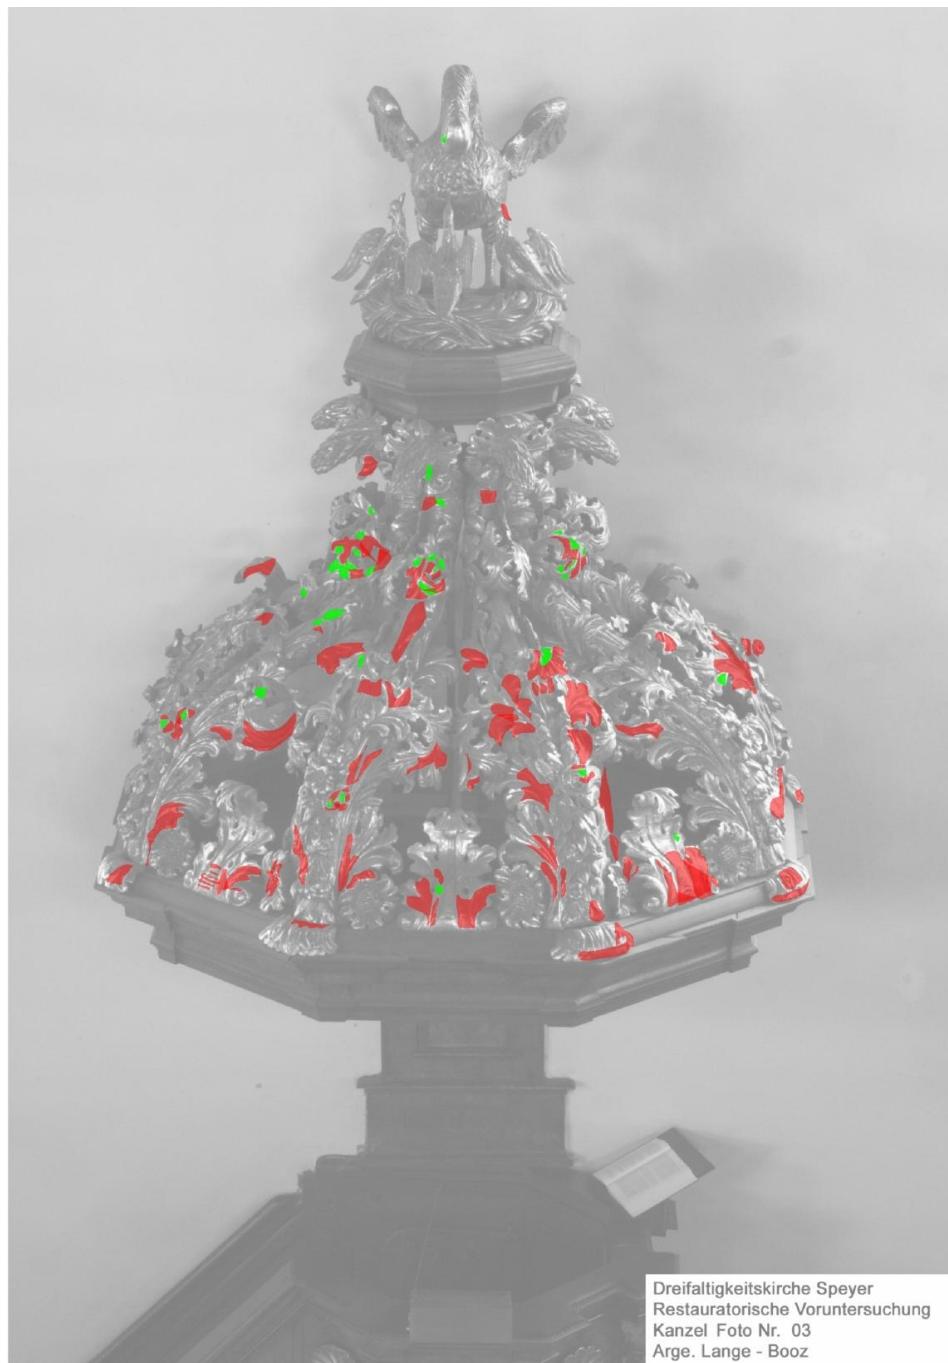
Dreifaltigkeitskirche Speyer
Restauratorische Voruntersuchung
Kanzel Foto Nr. 03
Arge. Lange - Booz

Beispiel der durchgeführten Schadenskartierungen am Kanzel-Deckel frontal (Vergoldung)

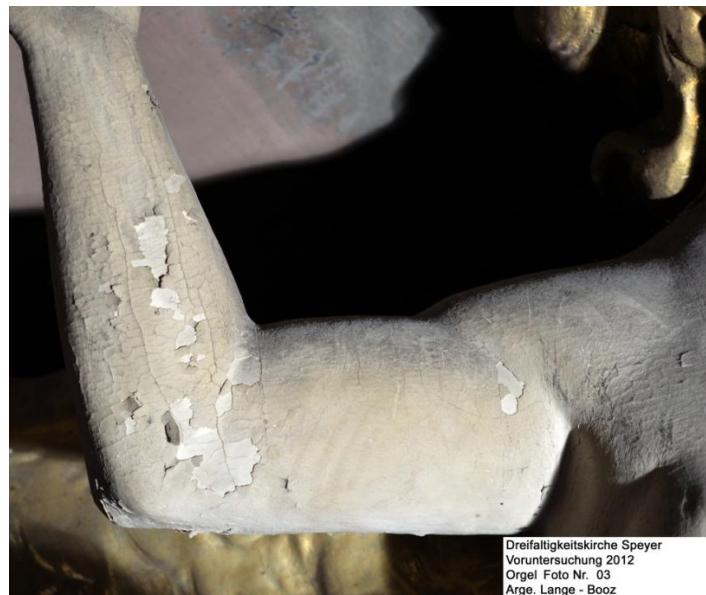
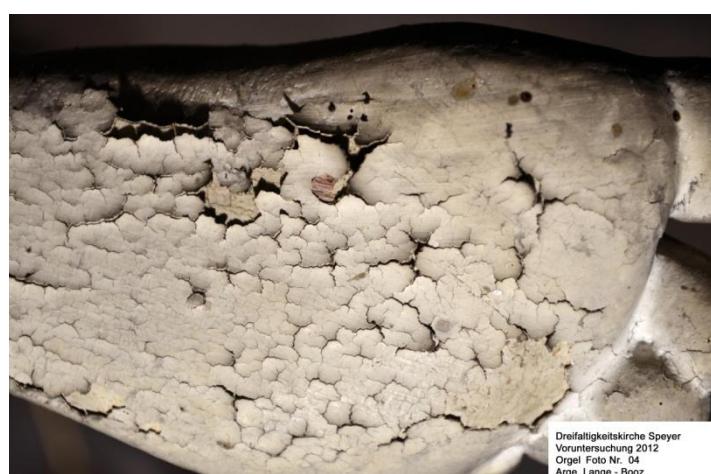
Die Oberflächen der Engel und Putten sind extrem verschmutzt und verrostet.

Die gelösten Schollen haben sich regelrecht aufgerollt und hängen partiell nur noch „am seidenen Faden“.

Zunächst ist eine gründliche Festigung der abplatzenden Polierweißfassung nötig. Die extrem abstehenden Schollen sind hart und extrem brüchig und müssen erst durch Auflegen feuchter Kompressen flexibel gemacht werden, bevor überhaupt eine Festigung möglich ist. Für die anschließende Festigung wird Hautleim empfohlen.
