Dreifaltigkeitskirche Speyer

**Erhaltung eines Kulturdenkmals
dargestellt an der Innensanierung
der protestantischen Dreifaltigkeitskirche in Speyer**

Bernd Ehrhardt M.Eng
Dipl.-Ing.(FH), Architekt
Dipl.-Wirtsch.-Ing.(FH)

März 2016

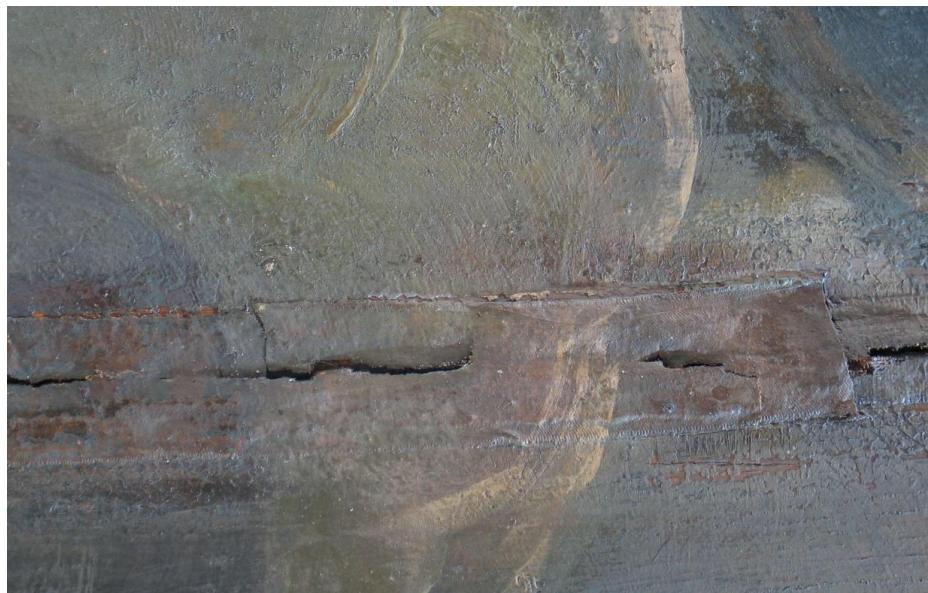
Musterachse, Endzustand

Der Leinwandstreifen wurde mit Hautleim fixiert. Auf ein Hinterfüttern wurde verzichtet, um Spannungen im Gefüge zu verhindern.

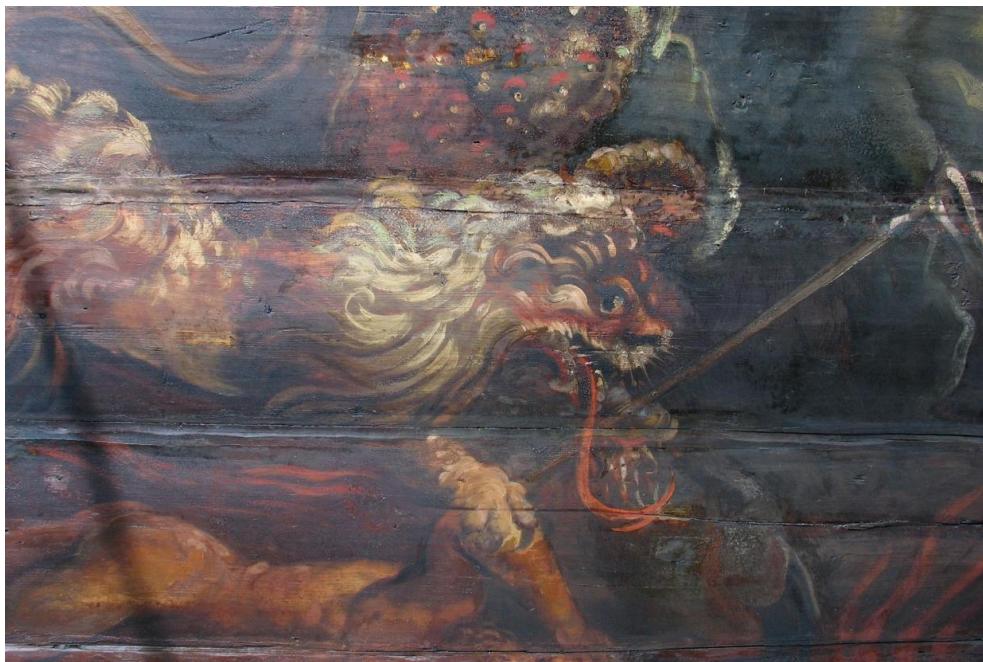
Musterachse, Endzustand

Durch Abnahme der Rußschichten und des weißen Belages und das Aufbringen des Methylzelluloseüberzuges haben die Farben wieder ihre Leuchtkraft gewonnen.

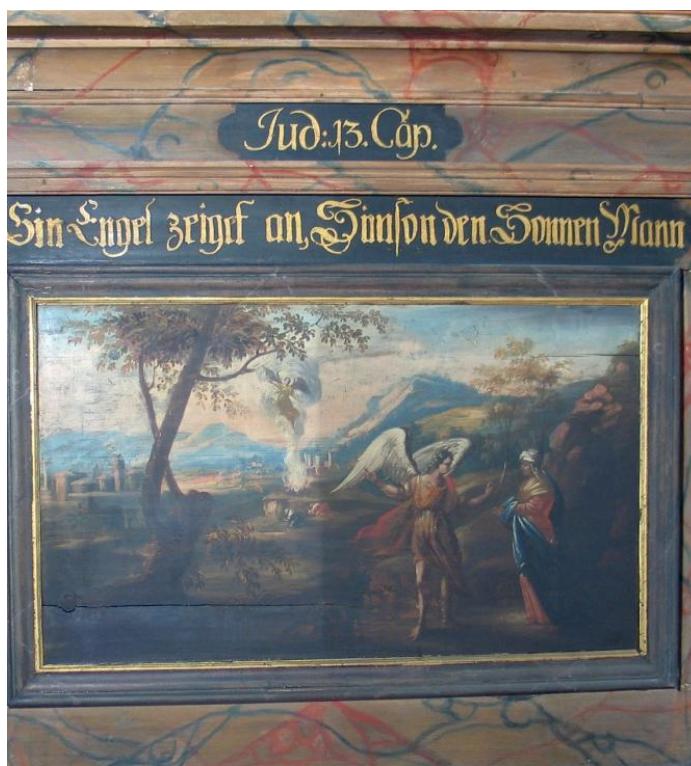
Vorzustand

Schmutz und Rußschicht verdunkeln die Malereien.

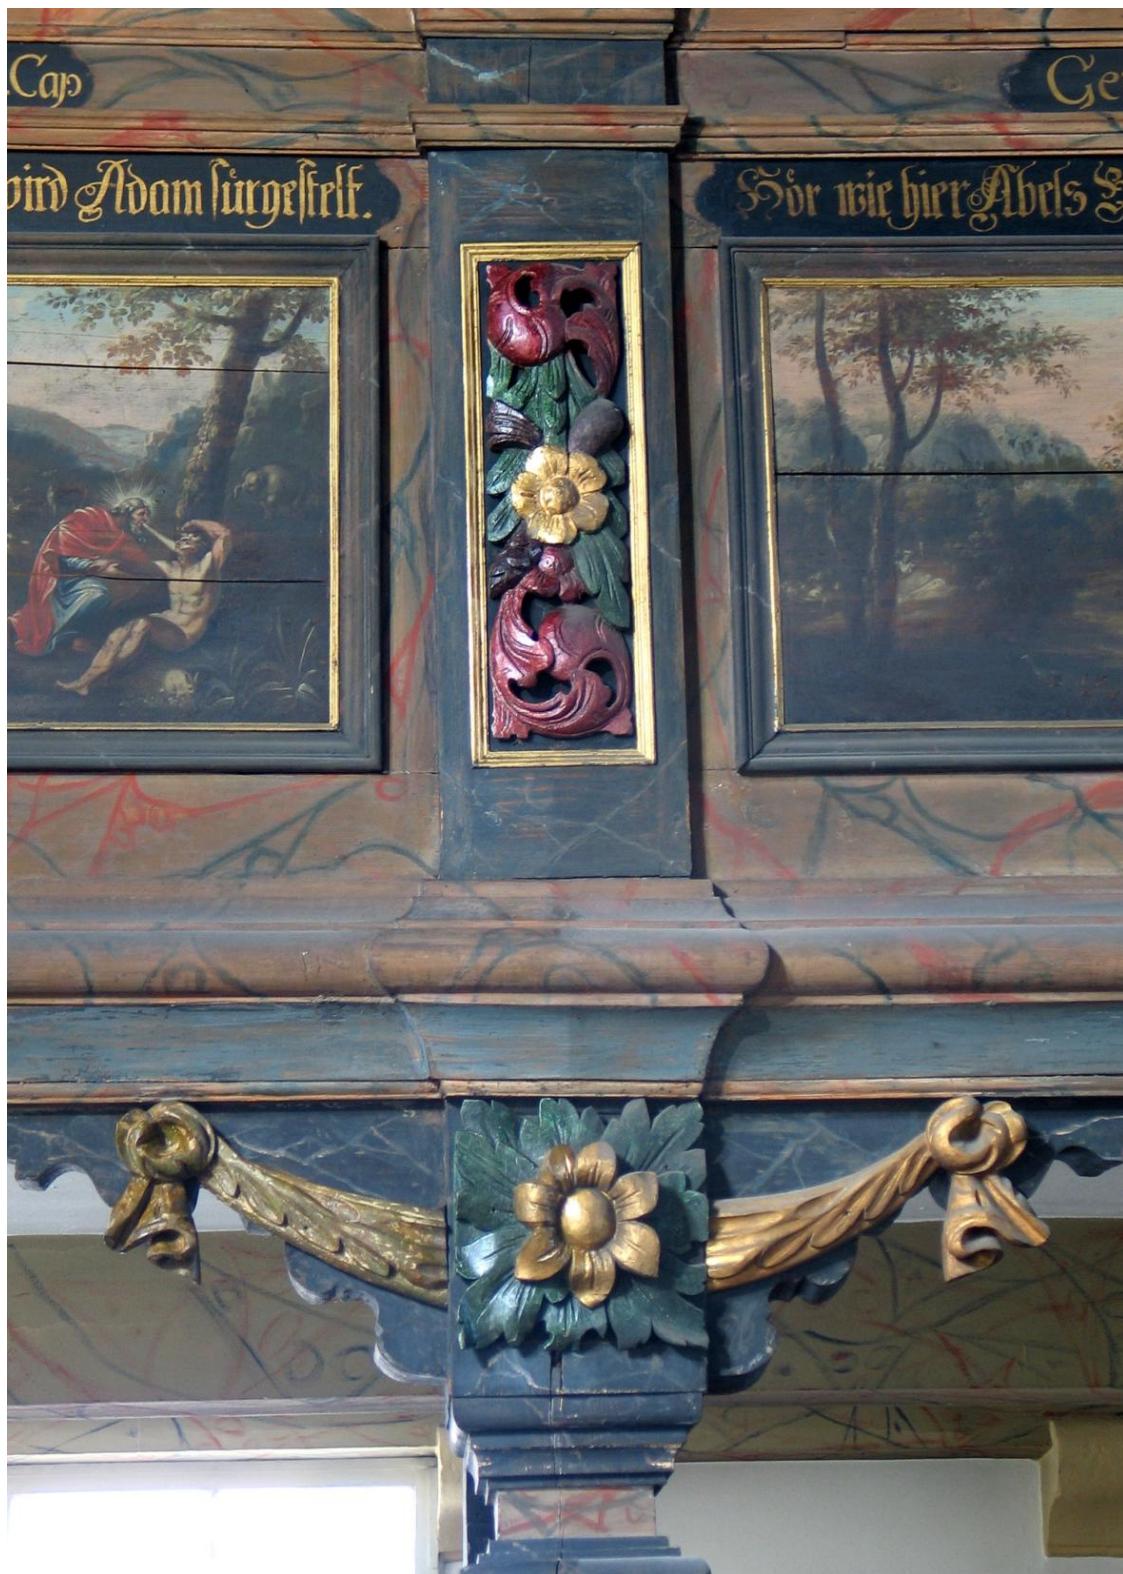
Zwischenzustand

Es sind nicht nur die Verputzungen deutlich zu sehen, in den gemalten Blättern ist es teilweise zu Abplatzungen der Farbschichten gekommen. Der warme Holzton „verbirgt“ den Schaden für den Betrachter.

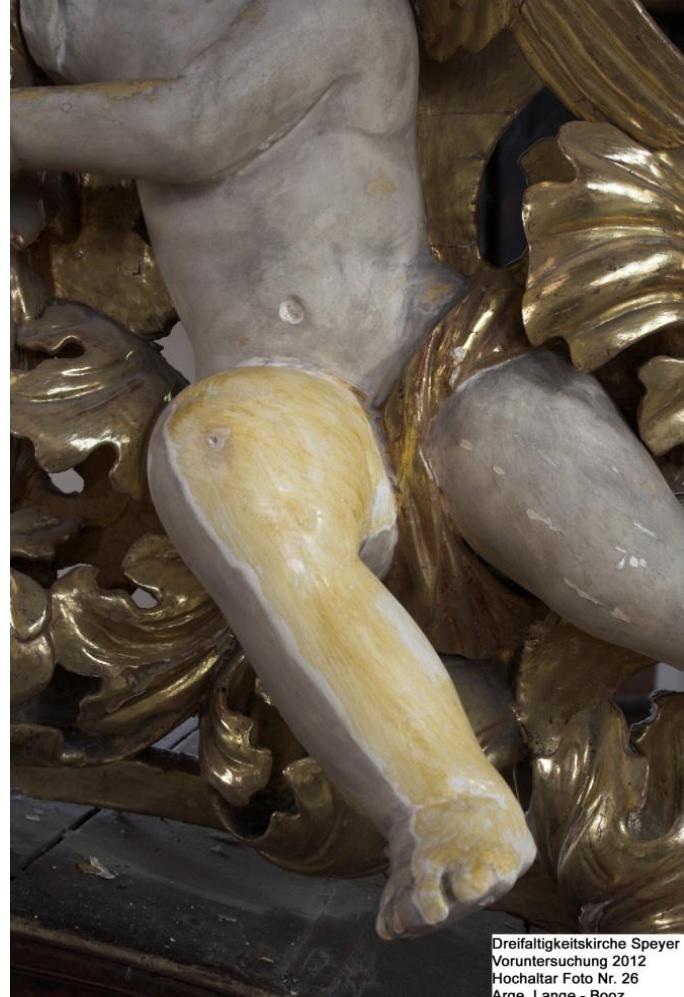
Dreifaltigkeitskirche Speyer
Voruntersuchung 2012
Hochaltar Foto Nr. 26
Arge. Lange - Booz

Auf der Polierweißfassung liegt zum Teil ein dicker Schellackanstrich, nachgewiesen auf dem rechten Putto des Musterfeldes über der linken Arkade. Zum Teil wurde die Polierweißschicht angeschliffen, bevor der Schellack aufgestrichen wurde. (Auf der Christusfigur wurde er nicht gefunden.)

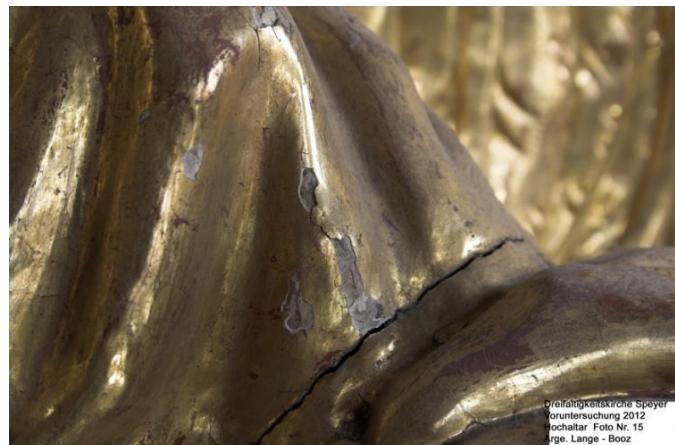
Die originale Vergoldung auf dunkelrotem Poliment ist nur noch in Resten nachzuweisen.

Rechter Engel, linker Oberarm.

Die heute sichtbare Glanzvergoldung ist 1929 aufgebracht worden. Dazu wurde über die originale Oberfläche ein neuer Kreidegrund gelegt, und die Glanzvergoldung ganz neu aufgebaut.

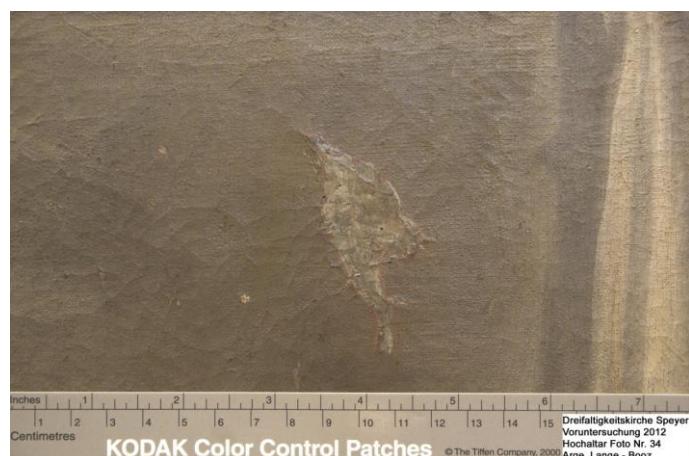
Einige ältere klobige und unstrukturierte Kittungen mit verfärbten Retuschen stammen vermutlich von der Restaurierungsmaßnahme von 1929.

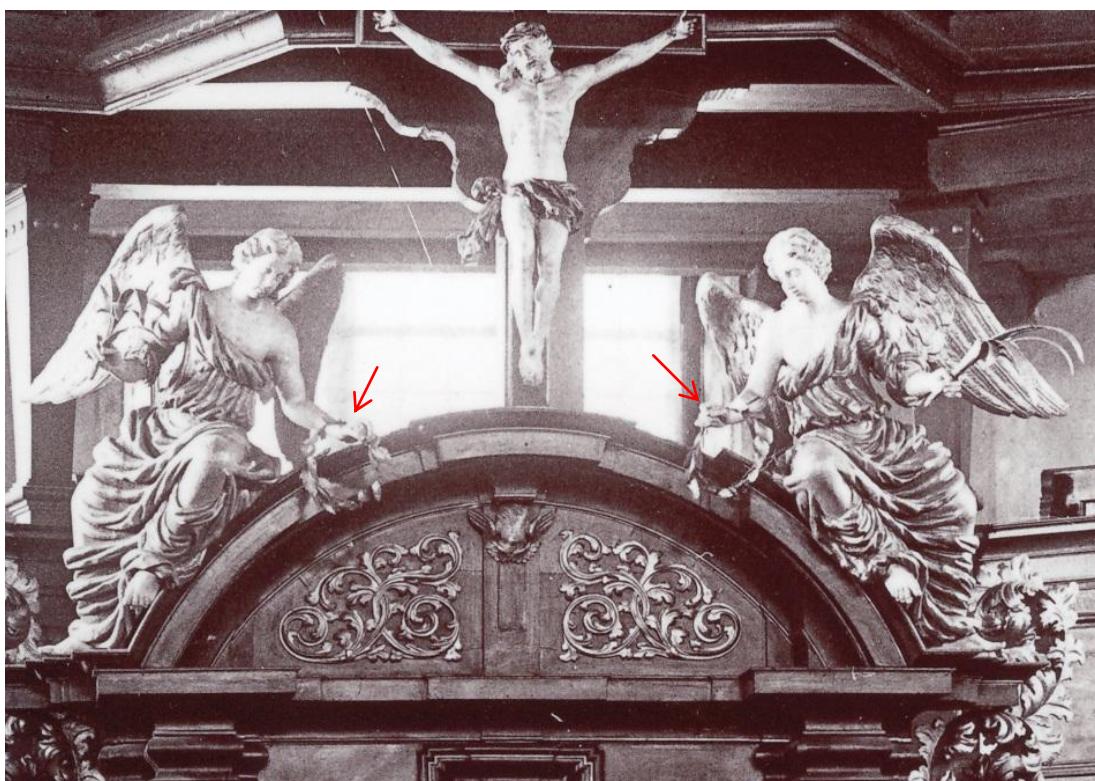
Beiden Engeln fehlt ein Attribut in der jeweils der Mitte zugewandten Hand. Eine Aufnahme von vor 1929 zeigt Lorbeerkränze.

Auf dem Foto ist deutlich zu sehen, dass der Kranz des rechten Engels durch die Handmitte läuft, während er beim linken nur um den Unterarm gelegt ist.

In der Mitte der Hände befindet sich heute nur noch jeweils ein Griff oder Schaft mit einem Loch in der Mitte. Da die Ansatzstelle aber schon mit Leimfarbe überstrichen ist, müssen die Kränze schon vor der letzten Renovierungsphase 1929 gefehlt haben bzw. entfernt worden sein.

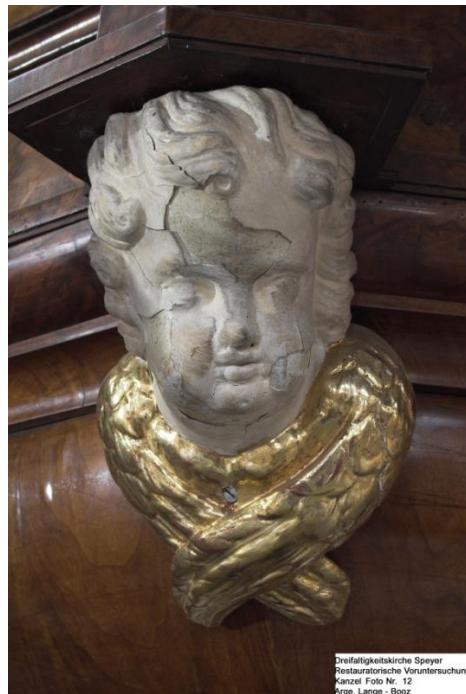
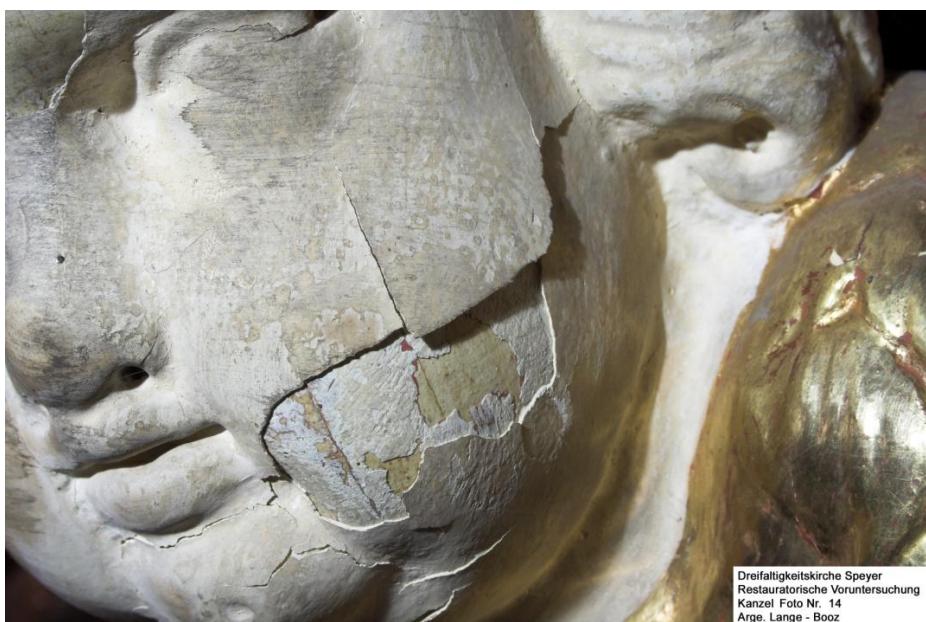
Die Oberflächen der Engelsköpfe sind extrem verschmutzt und verrostet.

Die unter der Leimfarbe liegende Polierweißschicht, die scheinbar sehr spannungsreich ist, platzt in großen Schollen ab und reißt die anhängende ursprüngliche Inkarnatfassung mit.

Allerdings wird nur die Farbschicht mit abgezogen, der originale Kreidegrund bleibt größtenteils haften.

Zunächst ist eine gründliche Festigung der abplatzenden Polierweißfassung nötig. Die extrem abstehenden Schollen sind hart und extrem brüchig und müssen erst durch Auflegen feuchter Kompressen flexibel gemacht werden, bevor überhaupt eine Festigung möglich ist. Für die anschließende Festigung wird Hautleim empfohlen.

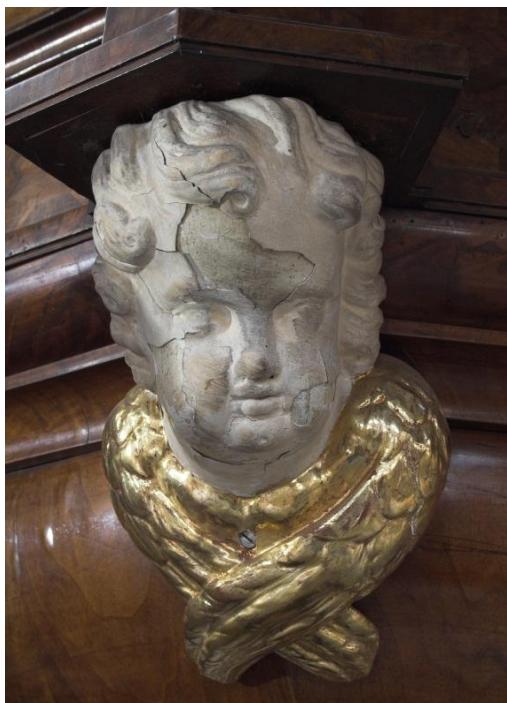
Musterengel

Ursprüngliche polychrome Fassung auf der Unterseite einer Polierweißfassungsscholle.
Die Scholle stammt von der Wange des Musterengels und wurde wieder angeleimt.

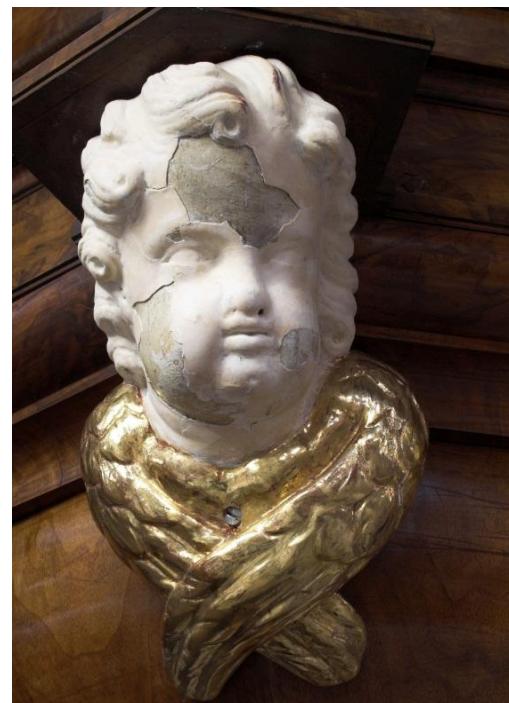
nach Entfernung der Leimfarbfassung

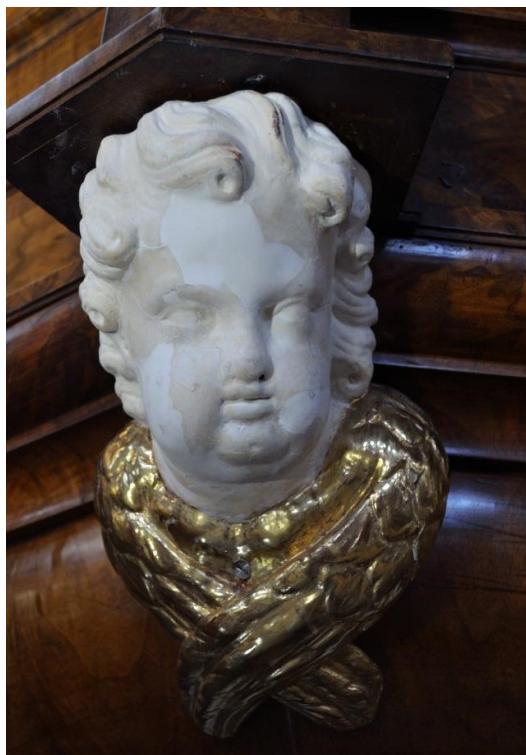
Musterengel Kittung

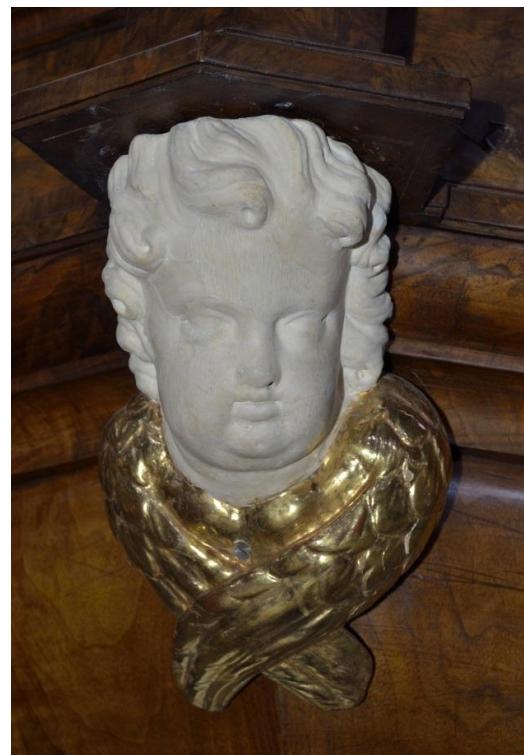
Musterengel nach Retusche

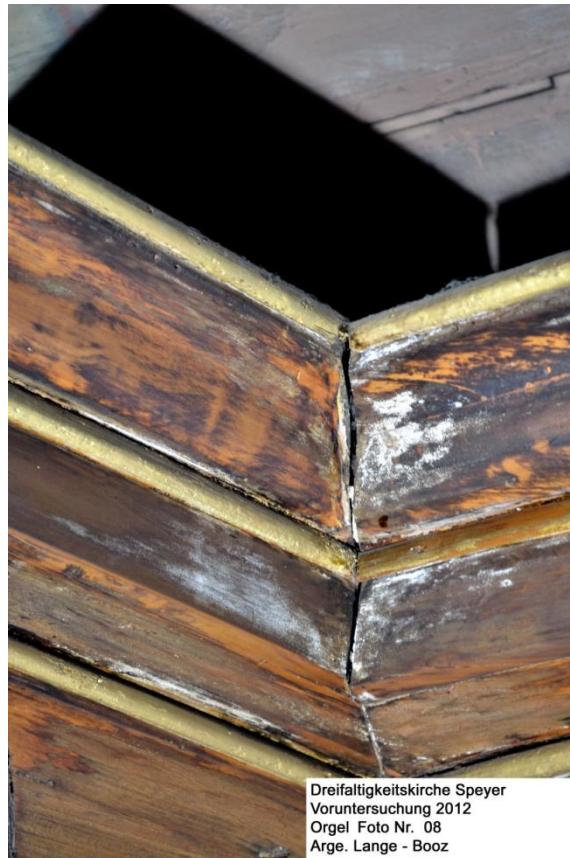
Dreifaltigkeitskirche Speyer
Voruntersuchung 2012
Orgel Foto Nr. 08
Arge. Lange - Booz

Zusätzlich sind die Oberflächen stark durch Staub und Ruß verschmutzt.

Das beschliffene und von schwarzen Fassungsresten durchsetzte Erscheinungsbild wirkt sehr unruhig und schäbig. Die Oberflächen im Bereich des Unterbaus weisen keine nennenswerten Schäden auf.

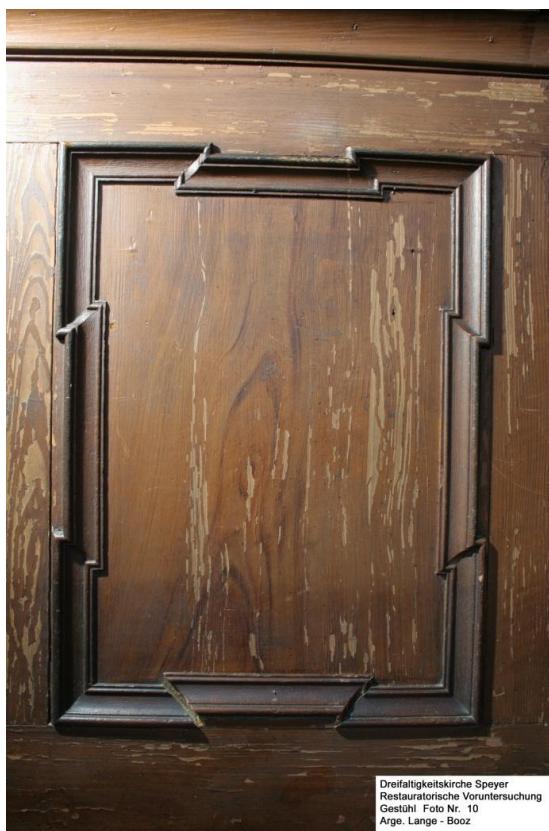
Musterfeld für Retusche, Vorzustand

Eine Retusche der Oberfläche soll die starken Farbunterschiede der Oberfläche egalisieren. Die hellen Partien sollen dem dunklen Braunton der hirnholzigen Bereiche angepasst werden. Einbinden der Retusche mit einem flächig aufgetragenen, dünnen Schellacküberzug. Ein Probefeld wurde mit Aquarellfarben angelegt und mit einem Schellacküberzug versehen.

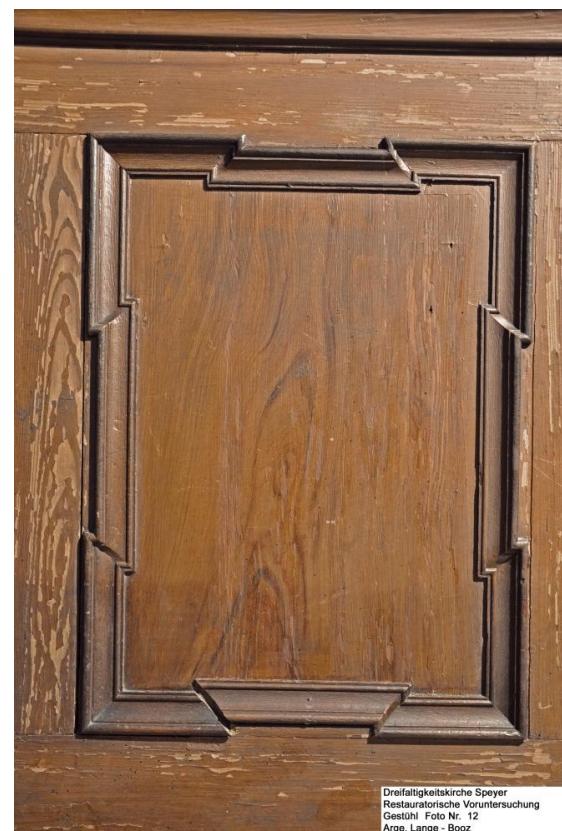
Musterfeld für Retusche, Endzustand

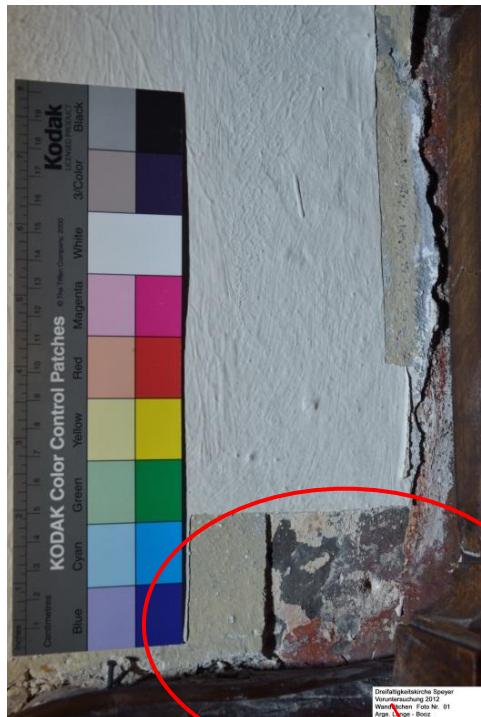
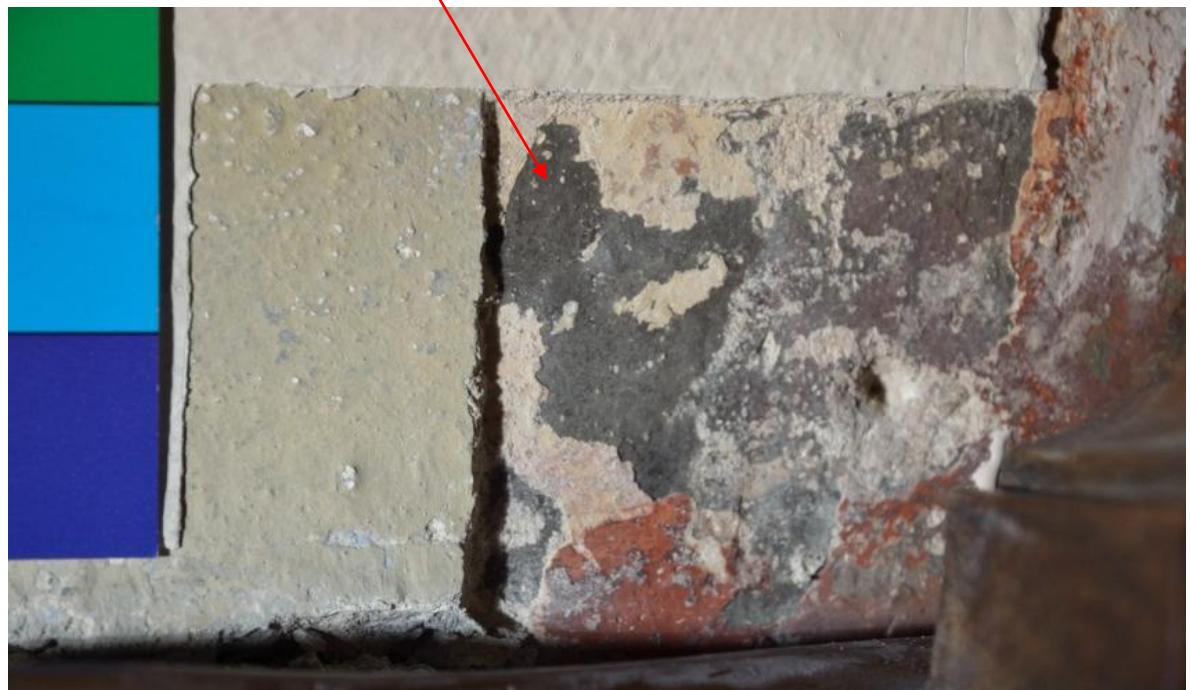
Detail, Untersuchungsfeld Nr. 1

Kanzel, komplette Schichtenabfolge

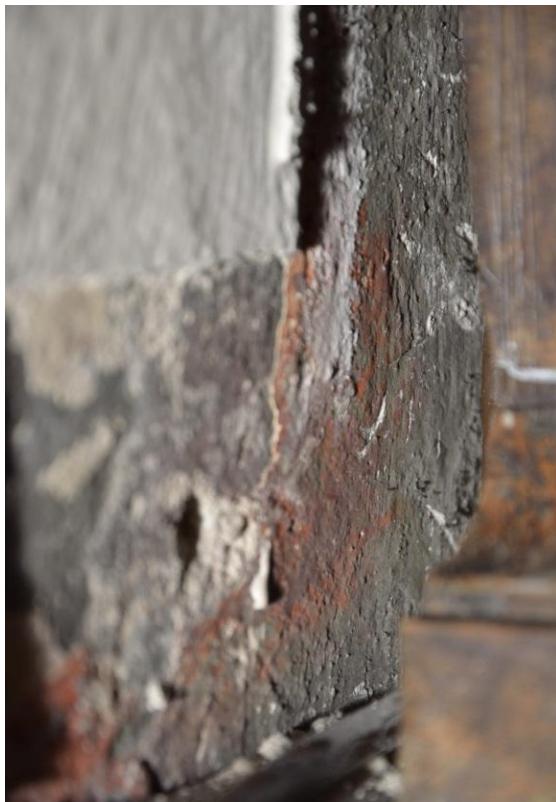
UF Nr. 1:Blick hinter die Blende: Rot auf Grau

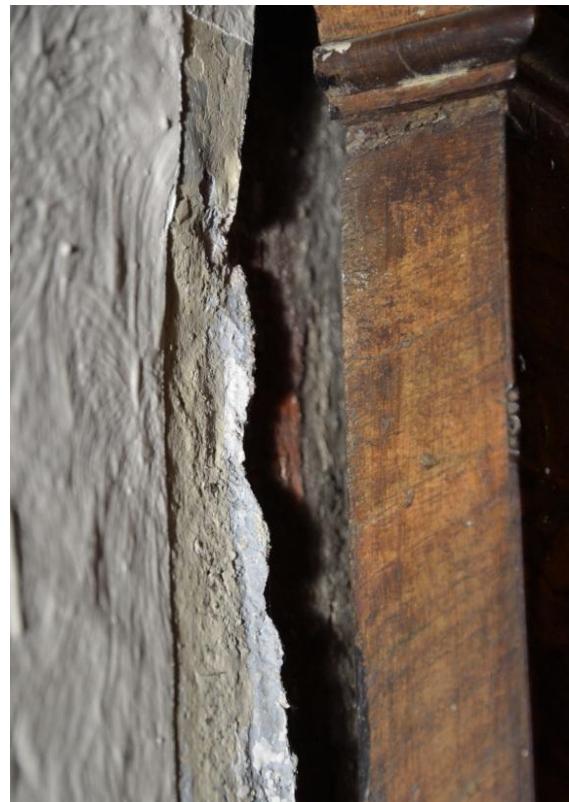
Grenze der Verputzung von 1891

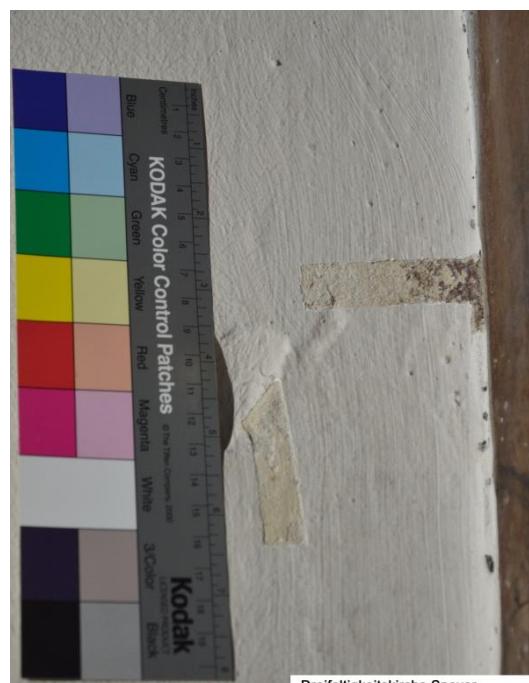
Dreifaltigkeitskirche Speyer
Voruntersuchung 2012
Wandflächen Foto Nr. 05
Arge. Lange - Booz

UF Nr.2: Dunkelbraune Bänderung erkennbar.

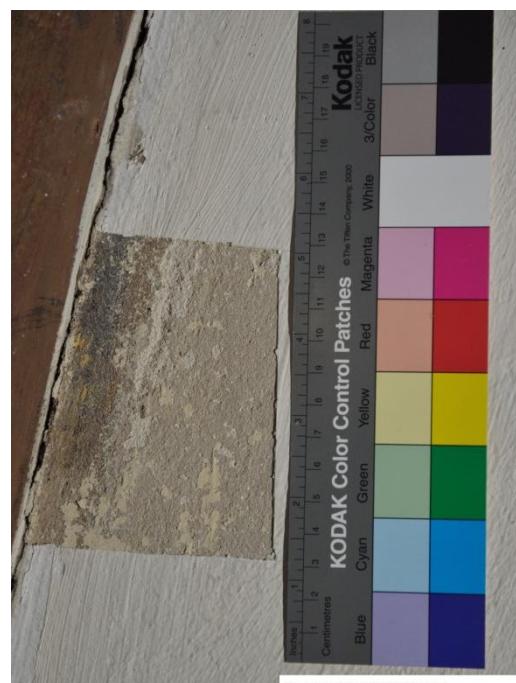
Dreifaltigkeitskirche Speyer
Voruntersuchung 2012
Wandflächen Foto Nr. 06
Arge. Lange - Booz

UF Nr.3: Dunkelbraune Bänderung erkennbar.

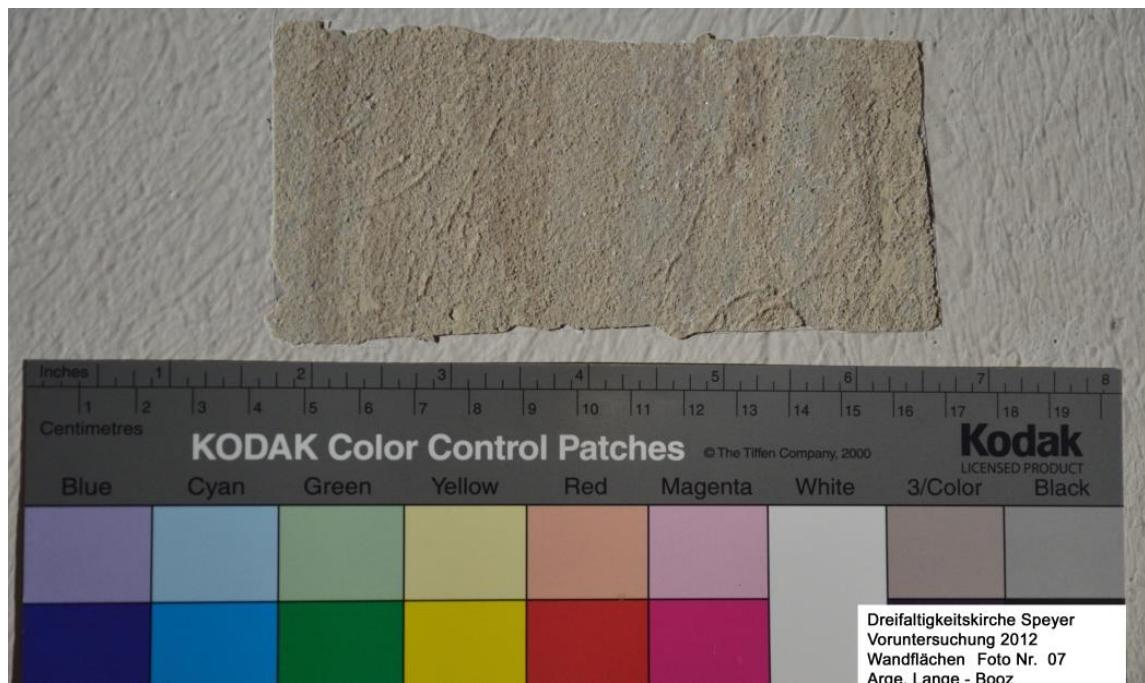
UF Nr.4: Schatten der aufgemalten braunen Musterung von 1891

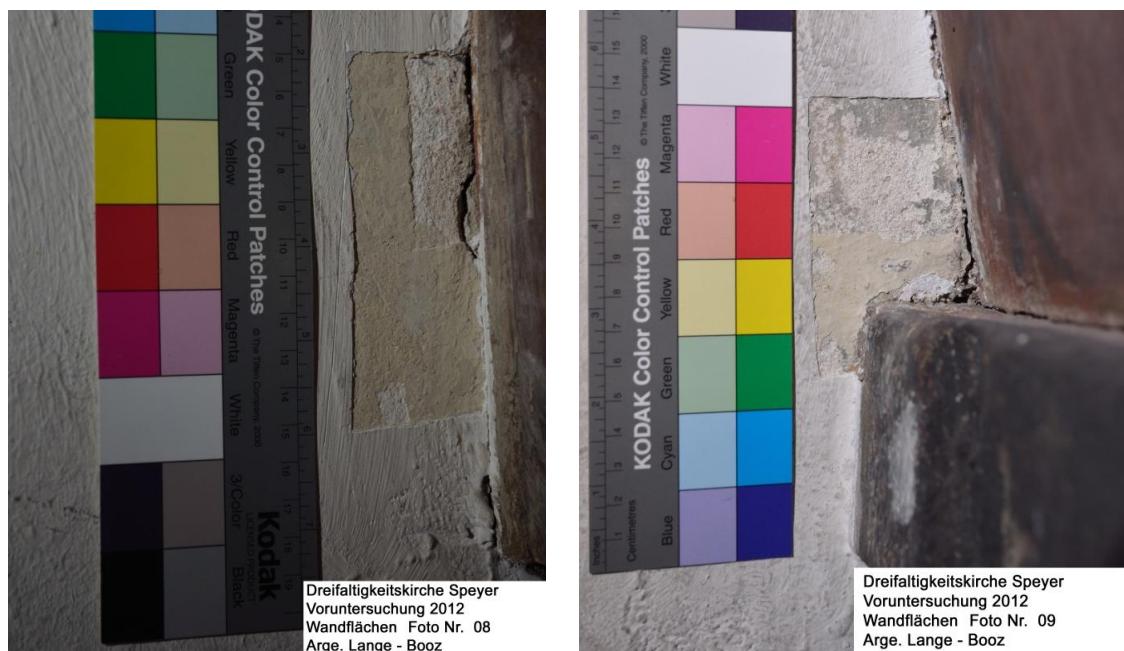
UF Nr.5: Fassungsreste auf dem Putz von 1891 UF Nr.6: Fassungsabfolge auf dem Putz von 1891

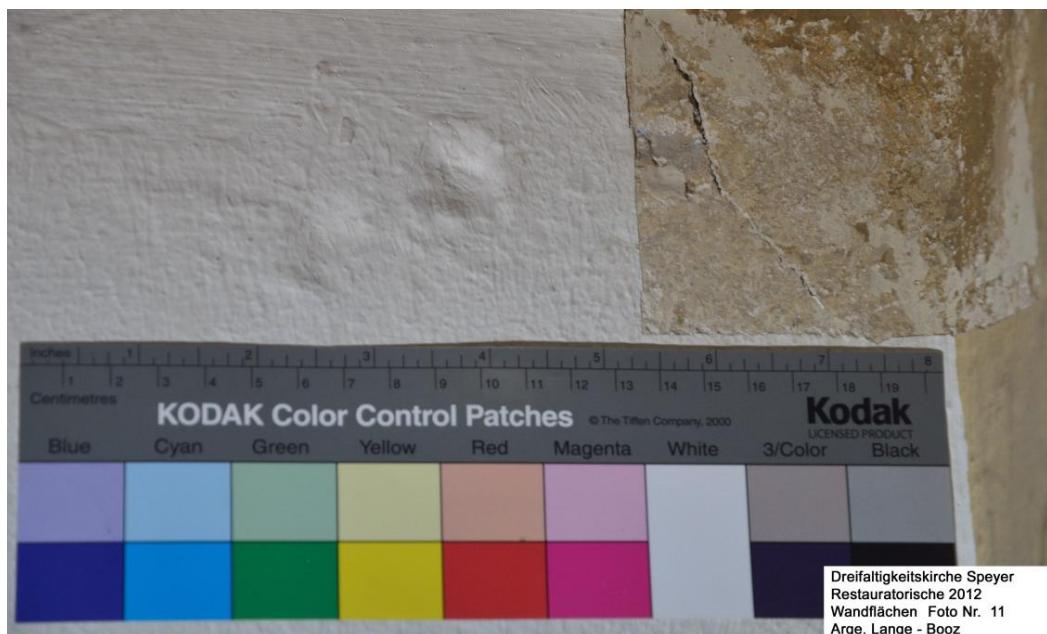
UF Nr.7: Braun am Übergang zur Emporenuntersicht

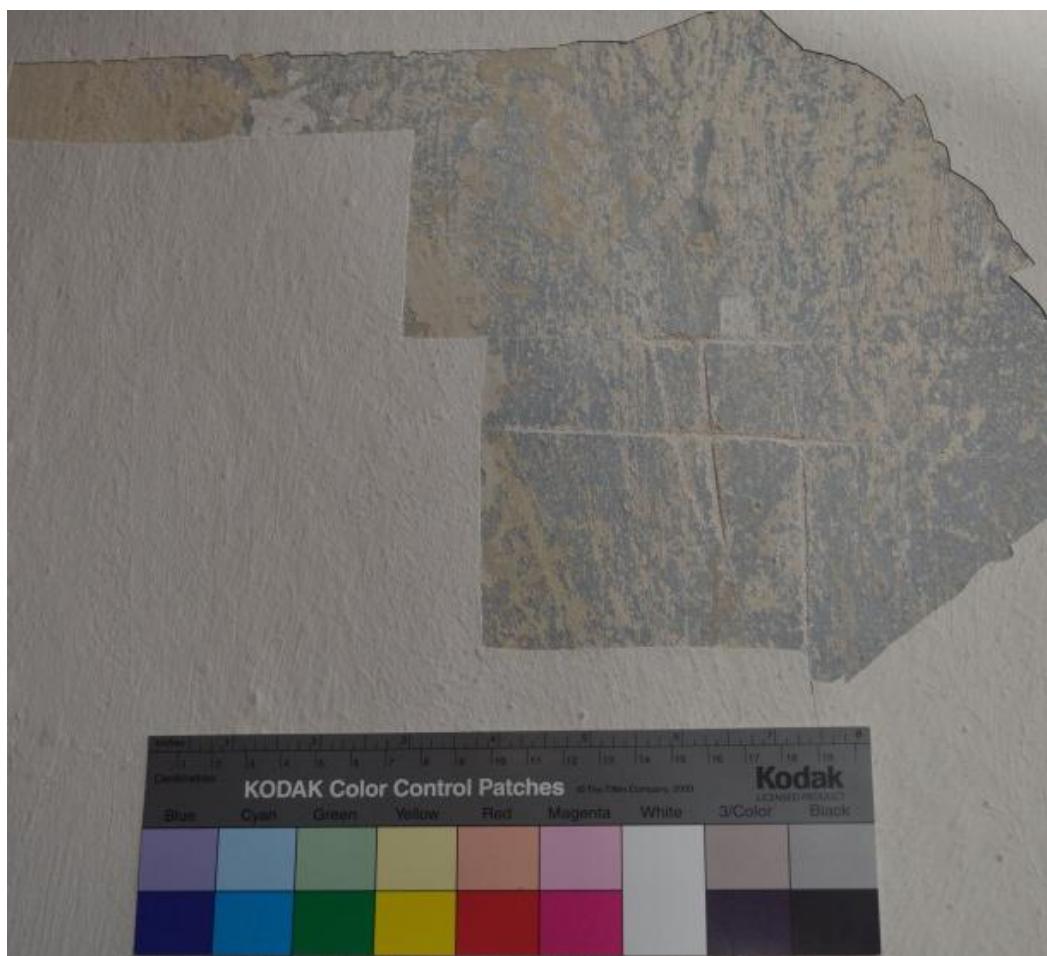
UF Nr.8 Erstfassung von 1891 blau pigmentiertes Grau
